PIANO DI ELIMINAZIONE DELLE BARRIERE ARCHITETTONICHE (P.E.B.A)

PNRR CONTRIBUTO STATO M1C3-311.2 CUP
C69122002310006: MUSEO DEI CAMPIONISSIMI INTERVENTO
DI RIMOZIONE BARRIERE SENSORIALI E COGNITIVE

**PIANO DI ABBATTIMENTO DELLE
BARRIERE ARCHITETTONICHE
(P.E.B.A)**

MUSEO DEI CAMPIONISSIMI

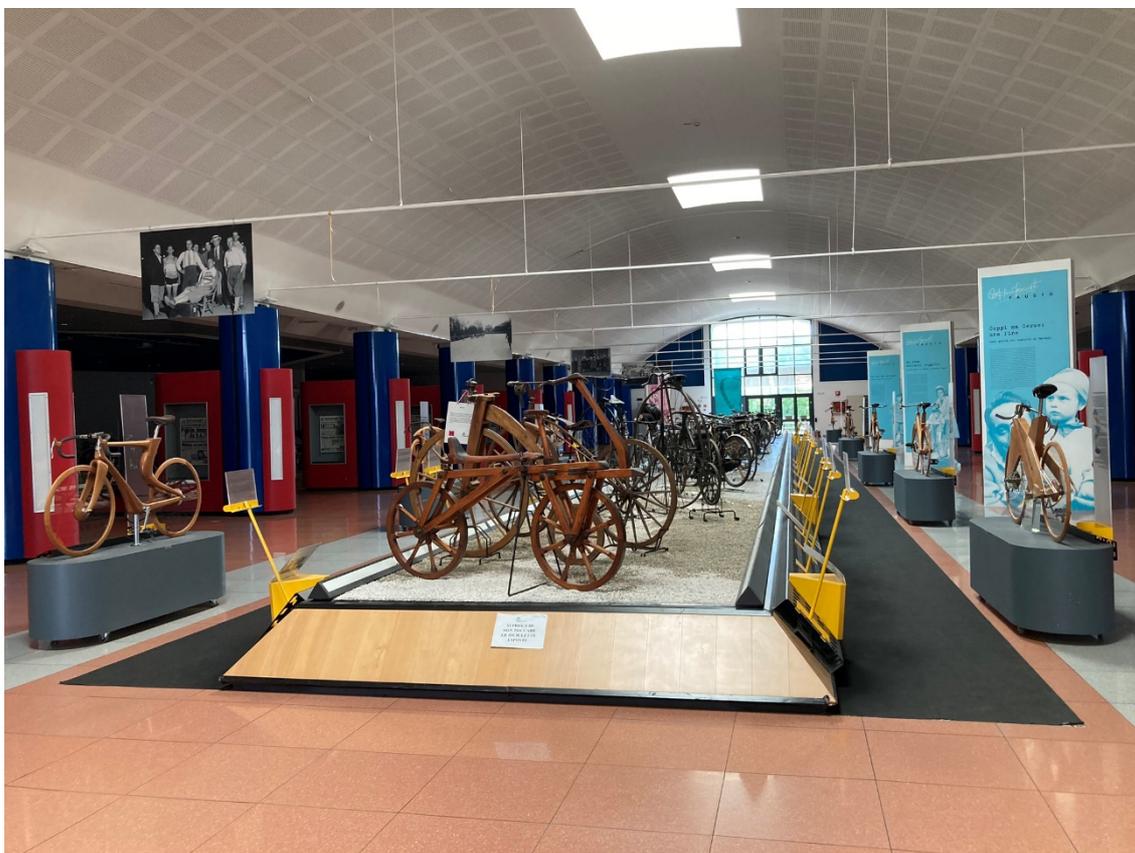
Figura 3 - La Pista centrale

La pista (5) narra visivamente la storia della bicicletta attraverso l’esposizione di pezzi importanti.

Lateralmente alla pista si snodano, sui due lati, una serie di pedane espositive (6) attraverso le quali è possibile ammirare e approfondire la storia della componentistica, attraverso ricostruzioni e interpretazioni di parti selezionate.

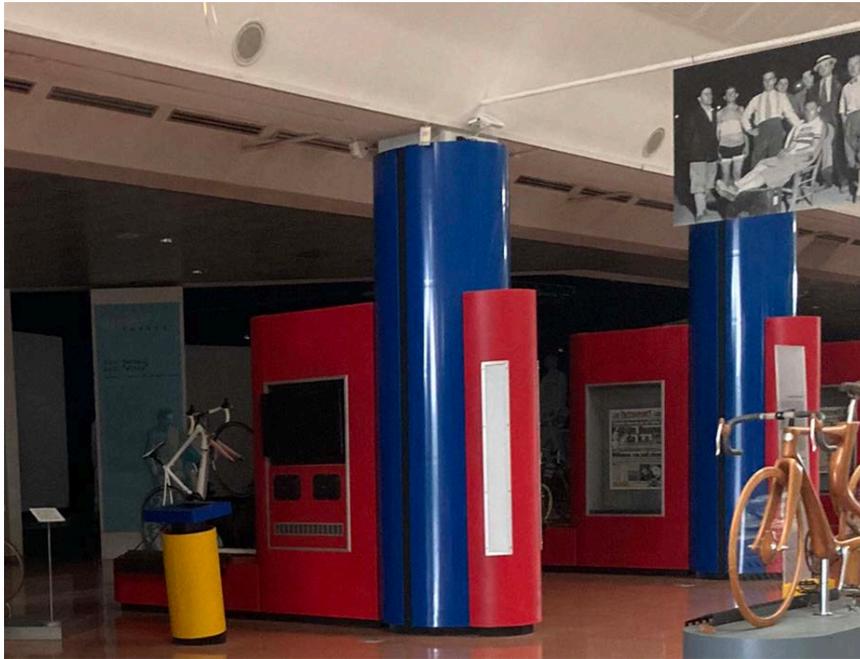
Ai lati di pedane e pista, a dividere la navata centrale dalle due laterali, quattro totem multimediali (7) consentono il primo livello di approfondimento e personalizzazione della visita: attraverso un menù è possibile arricchire le informazioni circa i pezzi esposti o rivivere momenti

Figura 4 - Totem multimediali

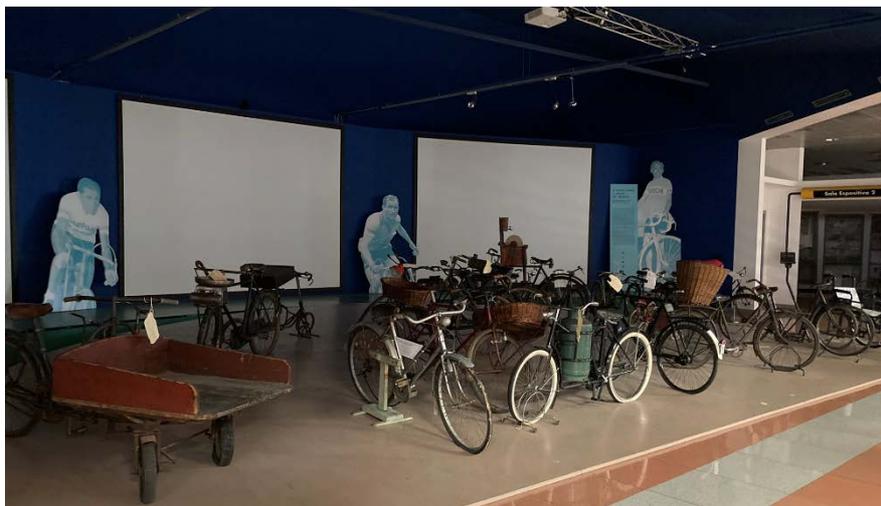
Le due navate laterali si aprono ad una serie di sale espositive il cui contenuto è variabile e continuamente implementabile: le due Sale Megaschermi (8), tra loro speculari e parallele, consentono una visione al contempo rilassata ed emozionante di filmati d'epoca, testimonianze visive e sonore esclusive di arrivi spettacolari o duelli epocali.

Figura 5 - Sala multischermi

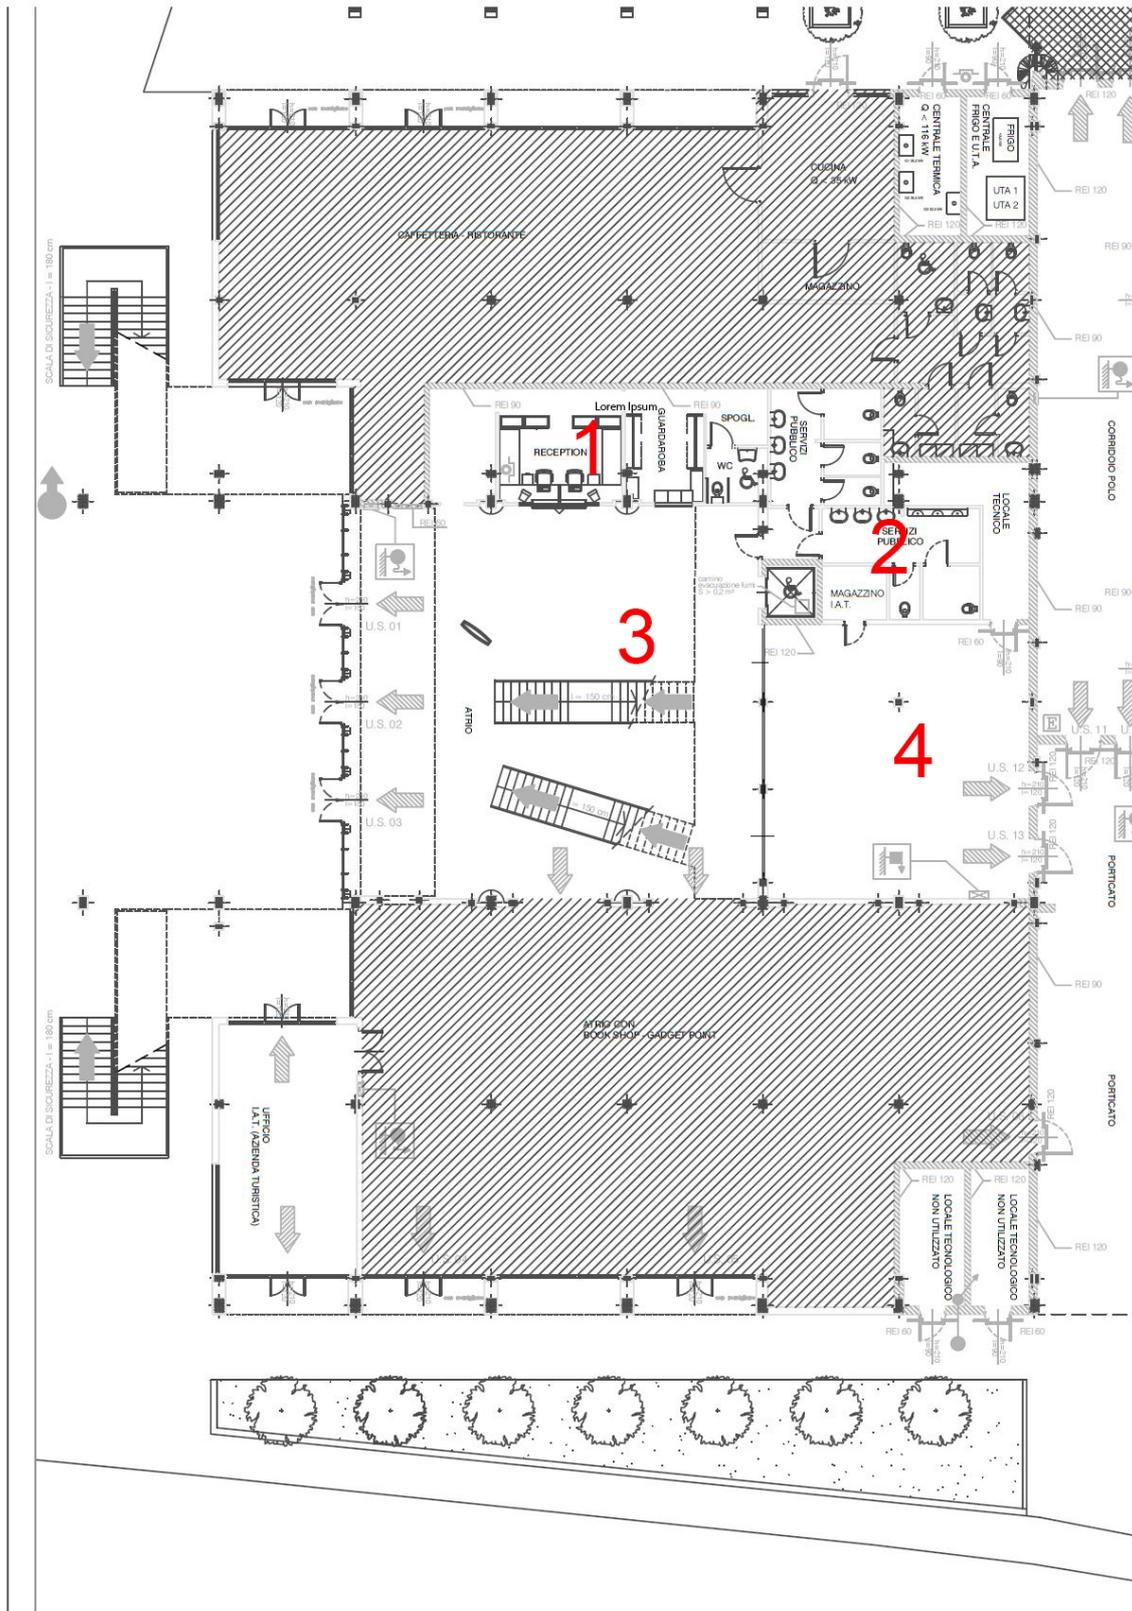
Figura 6 - Pianta Piano terra

1. Reception
2. Servizi Igienici
3. Sala accoglienza e punto ristoro
4. Sala laboratori e attività didattiche
5. Area espositiva: Pista
6. Pedane espositive
7. Totem Multimediali
8. Sala Megaschermi
9. Sala dei Campionissimi
10. Sala Arte contemporanea
11. Sale esposizioni temporanee
12. Area Convegni
13. Sala videoteca

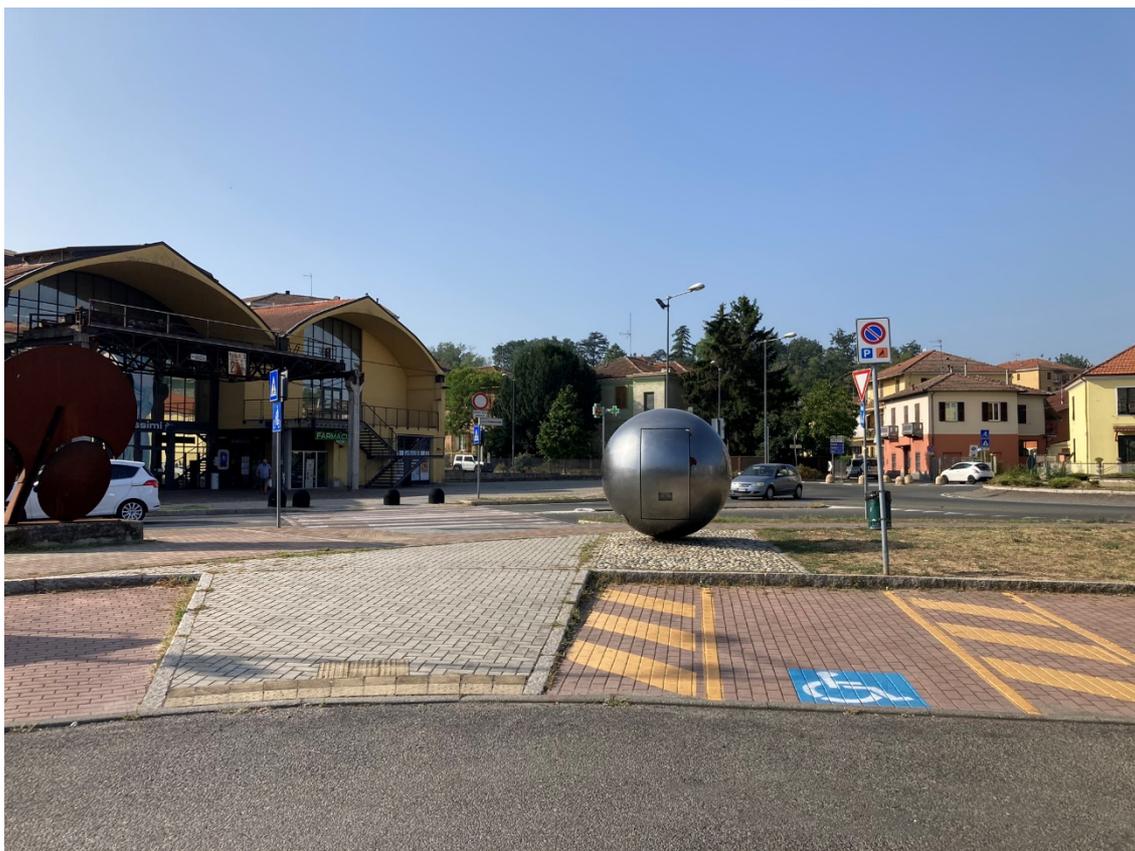
Il raggiungimento del Museo è oggi possibile con mezzi privati e pubblici. In prossimità dell'area antistante l'ingresso al museo sono previste fermate per gli autobus di linea. Esistono parcheggi riservati ai disabili ed i percorsi che conducono all'ingresso non presentano barriere architettoniche e presentano elementi tattili per non vedenti, almeno in prossimità degli attraversamenti pedonali. I percorsi di accesso hanno pendenze <10%, non sono presenti ostacoli, piani disconnessi o sdruciolevoli. Gli ingressi ed i varchi sono correttamente dimensionati per garantire l'accesso anche alle carrozzine per disabili.

Figura 8 - Parcheggio esterno con stalli riservati e percorsi tattili per non vedenti.

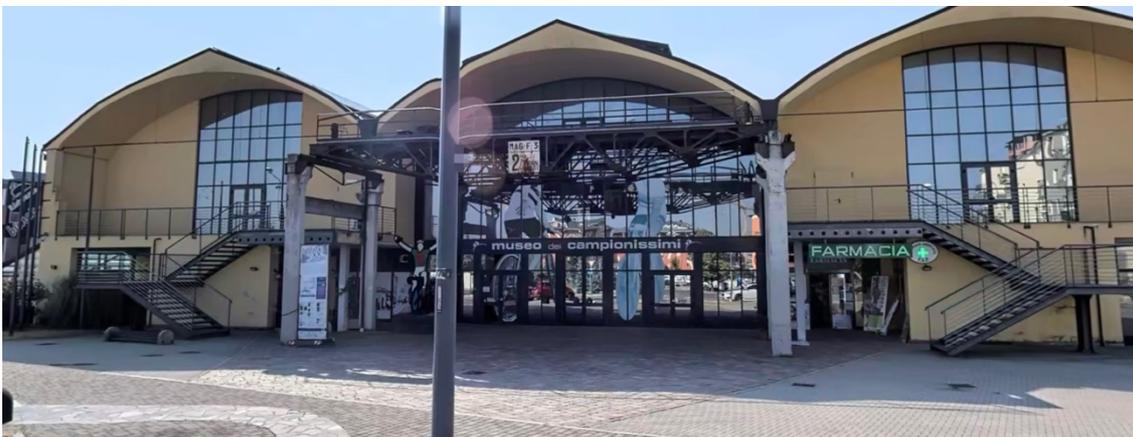
Gli ingressi del Museo sono situati nella campata centrale del fabbricato, inseriti all'interno di una facciata continua (vetrata) e sotto una sorta di porticato in acciaio sorretto da pilastri in C.A. Un ampio piazzale pedonale assicura nell'area adiacente uno spazio adeguato e libero da ostacoli. Le porte sono tre, in vetro a specchio con telaio in alluminio, e sono correttamente dimensionate per le uscite di sicurezza e per il passaggio di carrozzina a ruote. I serramenti si aprono verso l'esterno e sono a battente. Una grande scritta "museo dei campionissimi" sovrasta per l'intera lunghezza i tre accessi e ne consente l'immediata individuazione.

Figura 9 - Foto su fronte con gli ingressi al Museo

12. Le porte a battente verso l'esterno non facilitano il passaggio soprattutto per chi arriva su sedia a ruote, non sono presenti porte automatiche (tantomeno segnali sonori) che non richiedano grossi sforzi all'apertura;
13. Le vetrate a specchio, che non consentono la vista all'interno del fabbricato rendono, più difficoltosa la comprensione del percorso da seguire.

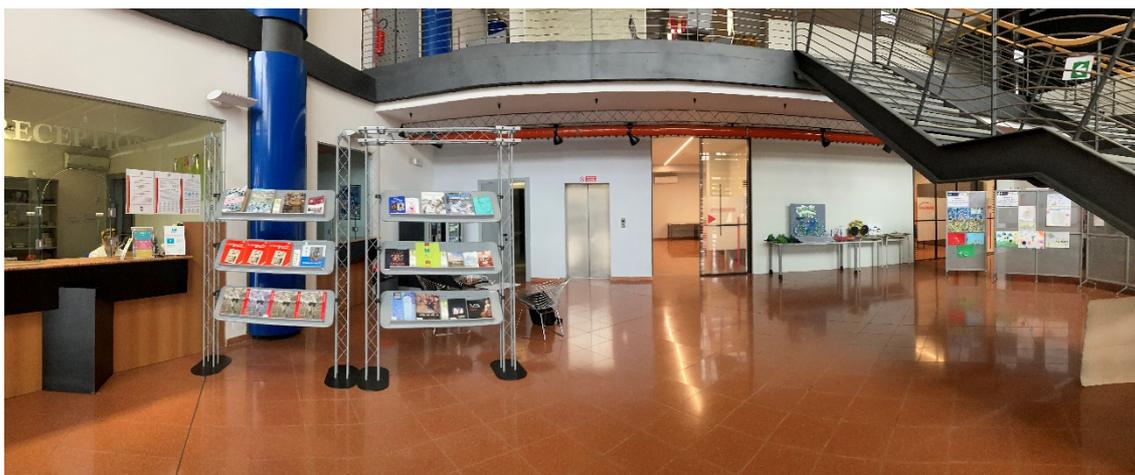
L'atrio di ingresso si trova al piano terra del Fabbricato. È un ampio spazio a doppia altezza fortemente caratterizzato dalle due scalinate in acciaio che conducono all'esposizione del piano primo e dalla luce naturale dall'ampia vetrata (facciata continua) d'ingresso. Nell'atrio è riservato un piccolo spazio destinato al ristoro (macchinette automatiche per bevande e snack) ed uno spazio destinato alla lettura dei libri e dei documenti sul ciclismo.

Figura 10 - Atrio ingresso

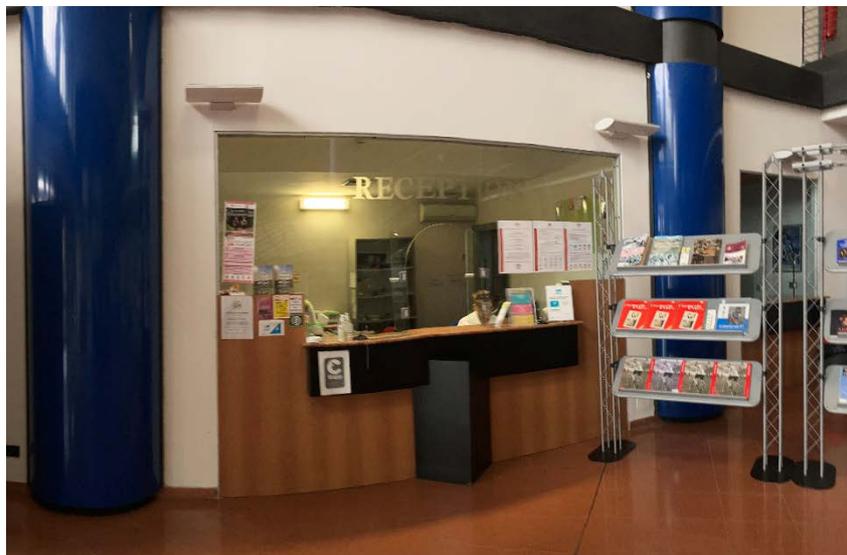
Attualmente la Biglietteria si trova al piano terra a sinistra delle porte d'ingresso. Il locale è diviso dall'atrio da un banco reception con finitura in legno, sovrastato da una vetrina divisoria. Su questa è serigrafata una scritta "Reception" allo scopo di restituire un'immediata identificazione, che risulta però poco visibile.

Figura 11 - La Biglietteria

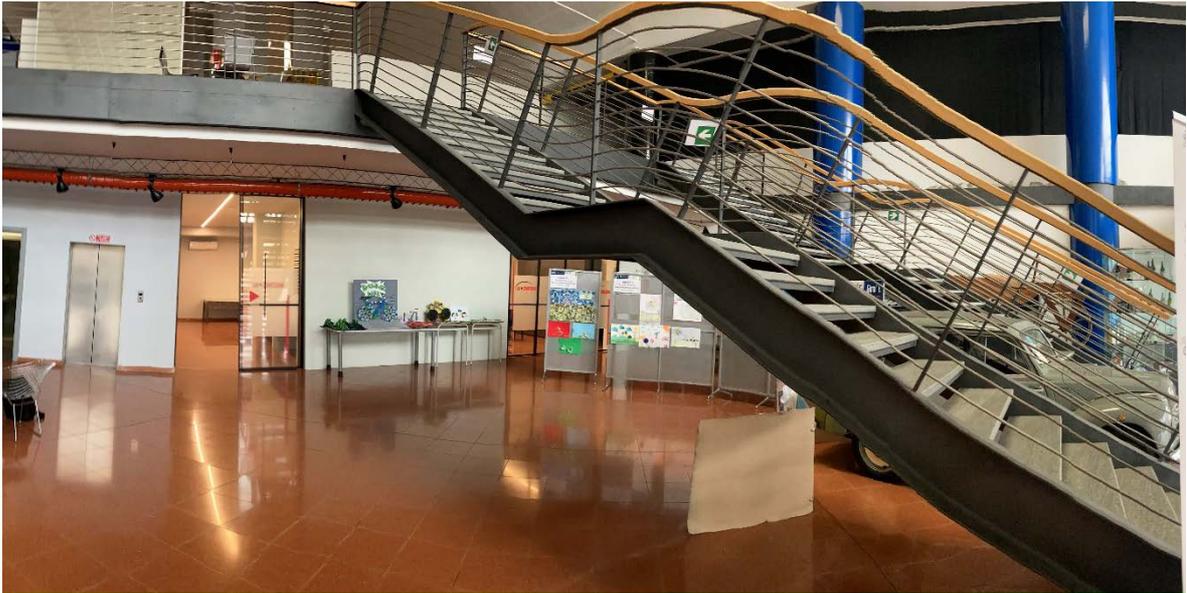
Il Museo si sviluppa su due piani. I collegamenti sono garantiti da due scalinate in acciaio, con pedate in pietra antisdrucciolo che dall'atrio conducono alle sale espositive al piano primo ed un ascensore opportunamente dimensionato anche per persone su sedia a ruote e relativo accompagnatore. L'ascensore è dotato di pulsantiera in braille. Sono presenti anche scale di emergenza esterne sia sul fronte che sul retro. Non sono presenti montascale o servoscala.

Figura 12 - Le scalinate di collegamento al piano primo

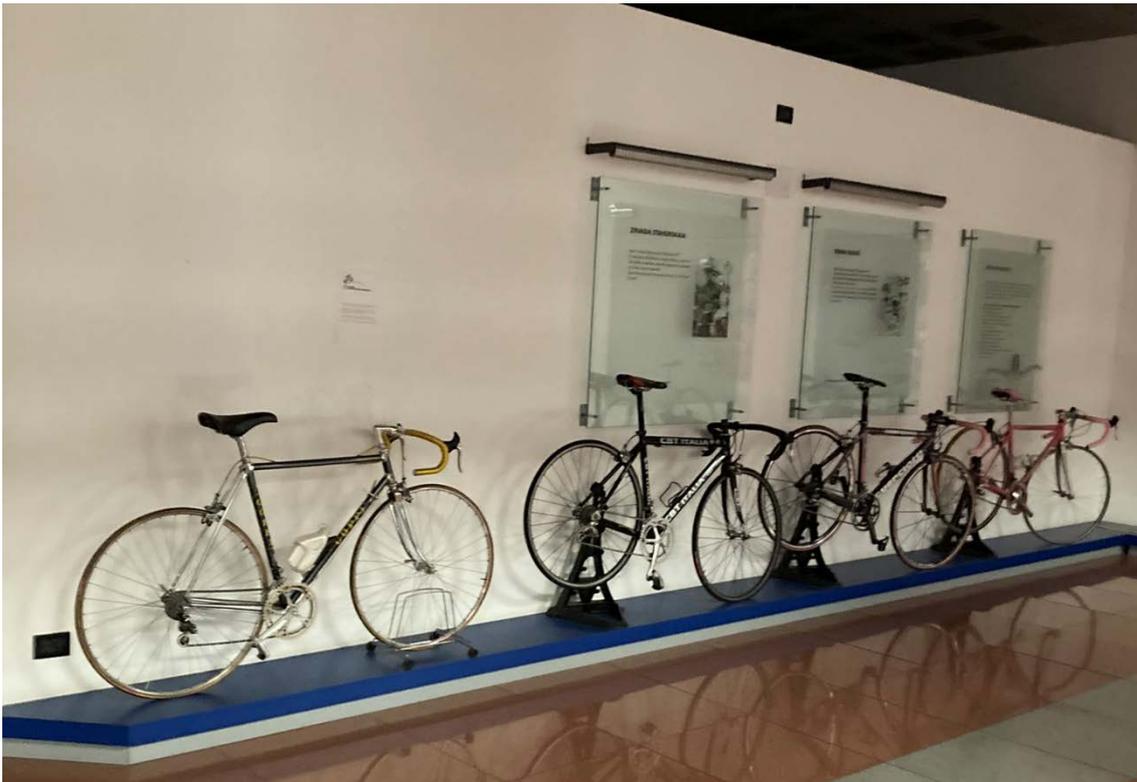
I dispositivi espositivi del Museo dei Campionissimi per l'esposizione delle biciclette sono generalmente composti da pedane, piedistalli o semplici riquadri di pavimentazione colorata; invece per la mostra dei cimeli, delle magliette, degli indumenti e delle fotografie d'epoca sono presenti diverse tipologie di vetrine, (in vetro e legno, in vetro e cartongesso, etc.).

Figura 13- Pedana espositiva

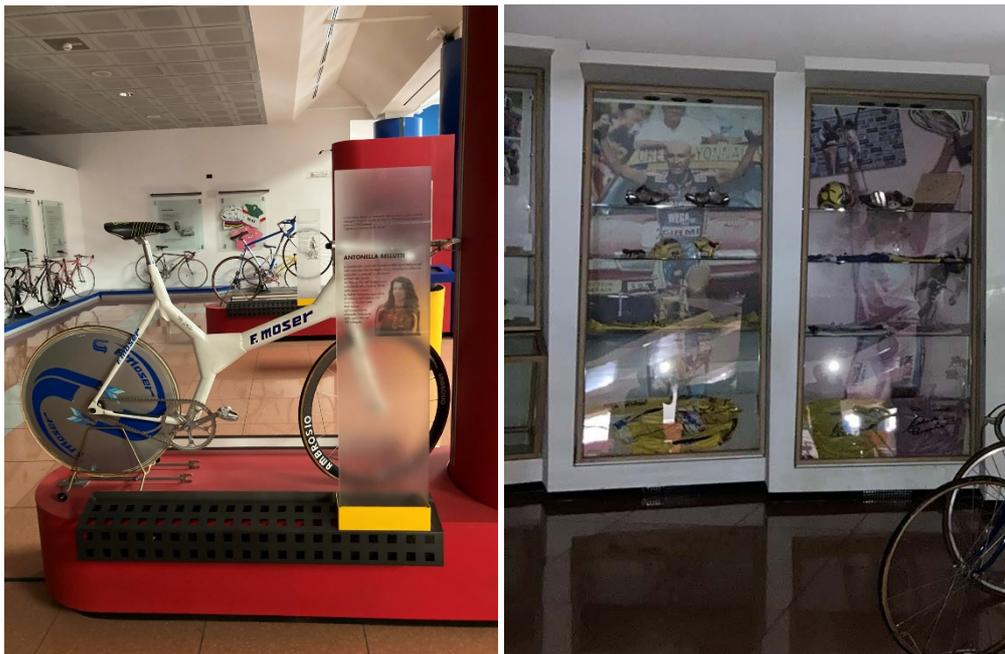
Figura 14 – Altri dispositivi espositivi

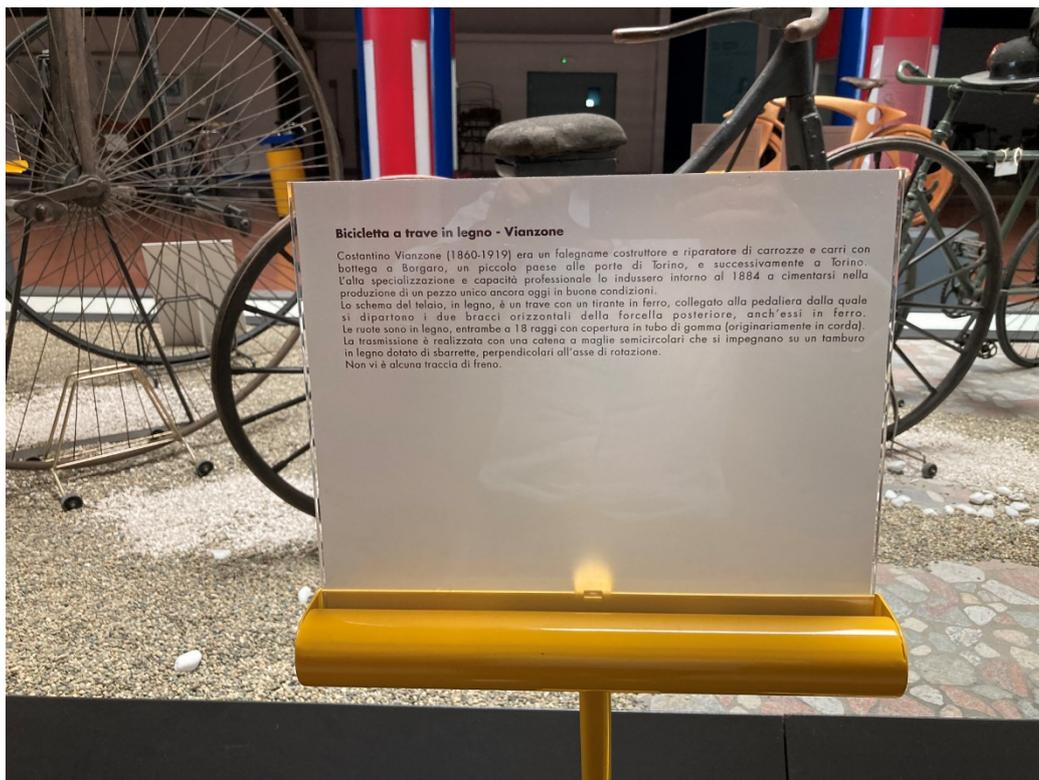
53. Non sono presenti cataloghi o guide agili, brochure con testi semplici ed immediati, tradotti in lingue diverse ed in Braille;
54. La comunicazione ad oggi non è integrata con sistemi tecnologici come postazioni audio o applicazioni per dispositivi personali, audioguide, sistemi QR code, RFID o Beacon;

55. Non esiste una mappa di orientamento chiara, completa e pragmatica, corredata di comunicazioni tattili integrata con audio-descrizione accessibile e da video con linguaggio dei segni LIS, e/o americana (ASL) e o International Sign Language (IS)

Figura 15 - Esempio di pannello esplicativo esistente
